Inleiding

Historische achtergrond en bouwgeschiedenis van de Zandpoort

Resultaten van het archeologisch onderzoek

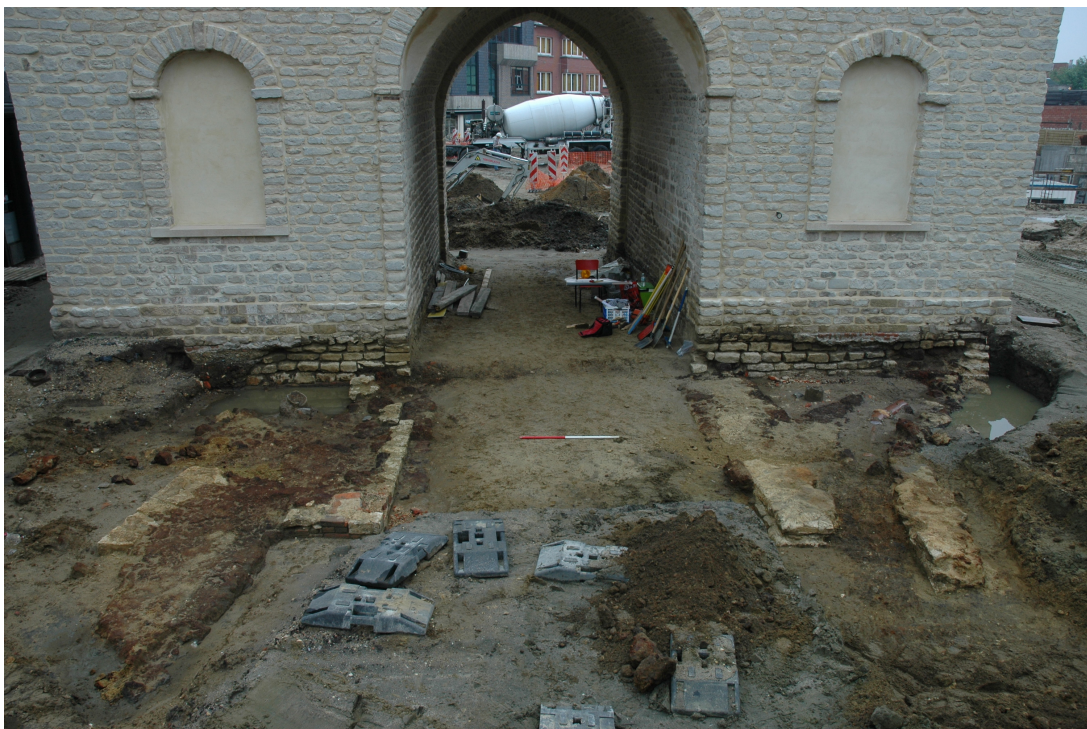
Overzichtsfoto vlak 2

Spoornr.	Beschrijving
30	Mooi bekapte blokken kalksteen die gemetst zijn met een beige mortel waarin zichtbare kalkknollen voorkomen. Deze constructie vormt een boog en maakt deel uit van het gevelparament van de oude stadspoort.
31	Muurkern in ijzerzandsteen. Het betreft grote blokken ijzerzandsteen, die tamelijk verweerd zijn. Tussen de steenblokken zijn er restanten van een beige kalkmortel aanwezig.
32	Recente verstoring: afvoerbuis in bruin aardewerk.
33	Recente verstoring met een restant van een eternitbuis. De kuil waarin de buis geplaatst werd is opgevuld met fijn wit zand.
34	Netjes afgewerkt parament in kalksteen dat een duidelijke knik maakt zoals aan de overzijde (spoor 39). Het betreft het gevelparament van de doorgang van de oude stadspoort.
35	Blokken ijzerzandsteen die in een rechte lijn naast het kalkstenen parament van de doorgang van de oude stadspoort geplaatst zijn. Mogelijk betreft het een funderingsmuur.

36	Driehoekig afgeschuinde kalksteenblok. Het betreft de aanzetsteen van de oude poortdoorgang en komt overeen met een gelijkaardige steenblok aan de overzijde (spoor 37).
37	Driehoekig afgeschuinde kalksteenblok. Het betreft de aanzetsteen van de oude poortdoorgang en komt overeen met een gelijkaardige steenblok aan de overzijde (spoor 36).
38	Blokken ijzerzandsteen die in een rechte lijn naast het kalkstenen parament van de doorgang van de oude stadspoort geplaatst zijn. Mogelijk betreft het een funderingsmuur.
39	Netjes afgewerkt parament in kalksteen dat een duidelijke knik maakt zoals aan de overzijde (spoor 34). Het betreft het gevelparament van de doorgang

van de oude stadspoort. De buitenste hoek van deze constructie (aan de zuidoostzijde) is gedeeltelijk opgebouwd in rood baksteenmetselwerk in combinatie met kalksteenblokken. Tussen het baksteenmetselwerk komt een iets andere kleur van beige kalkmortel voor dan in de rest van de kalksteenconstructie, waar een wittere kalkmortel gebruikt is. De bakstenen hebben een gemiddeld formaat van 4 x 10 x 22-23 cm. Het betreft vermoedelijk een herstelling van de hoek van de poort, waarvan het parament aanvankelijk volledig in kalksteen was opgetrokken.
40	Muurkern in ijzerzandsteen. Het betreft grote blokken ijzerzandsteen, die tamelijk verweerd zijn. Tussen de steenblokken zijn er restanten van een beige kalkmortel aanwezig.
41	Uitsprong of uitbouw aan de poort in ijzerzandsteenblokken. Hier is geen parament in kalksteen aanwezig.
42	Aflijning die zich aftekent in de muurkern in ijzerzandsteen.
43	Netjes afgewerkt parament in kalksteen.

44	Kalkmortelbed dat een duidelijk afgelijnde vorm heeft. Op deze mortellagen bevonden zich drie grote bekapte kalksteenblokken. Deze stenen werden wel gefotografeerd, maar zijn voor het intekenen door vandalen uit hun context verwijderd.
45	Recente verstoring met een restant van een eternitbuis. De kuil waarin de buis geplaatst werd is opgevuld met fijn wit zand.
46	Kalksteenblokken die bekapt werden.
47	Recente laag bakstenen onder de fundering in kalksteen.
48	Vulling in zand met fragmenten van bouwpuin.
49	Vulling in zand met fragmenten van bouwpuin.
50	Vulling in zand met fragmenten van bouwpuin.
51	Recente verstoring.
